RESTAURATIE KERK VERTRIK

De zolders van de kerk

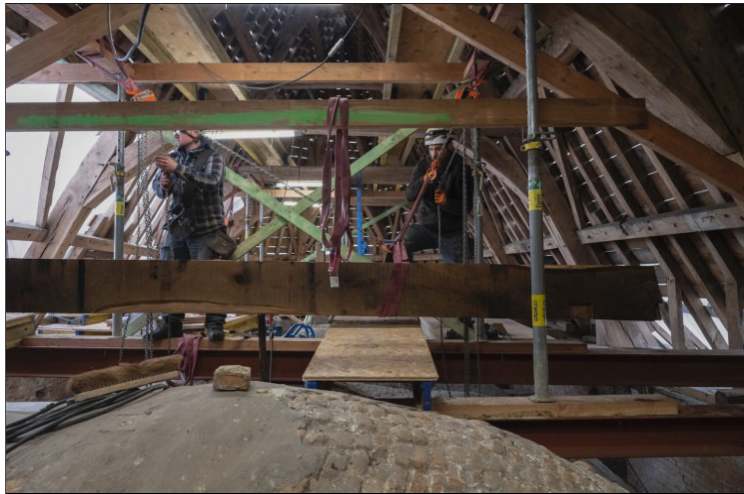
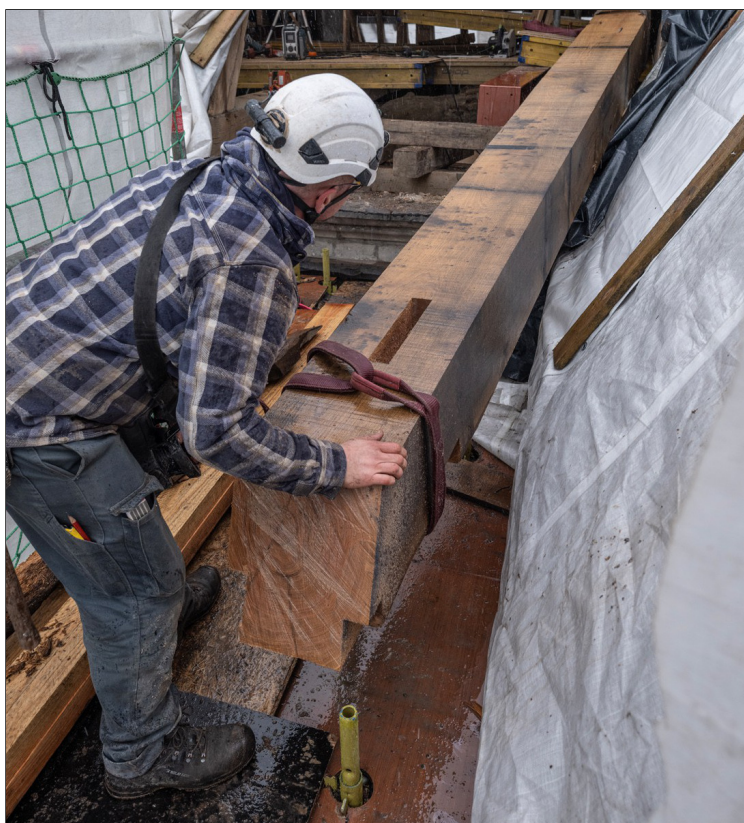
(c) Tim Fisher - positioneringsbalk

De bedrijvigheden op de daken van de kerk verbergen een nog immenser en kunstiger werk: de restauratie van het houtwerk op de zolders. Het hout dat nog in goede staat was kreeg een schimmel- en insectwerende behandeling. Licht aangetast hout werd versterkt door injecties van gewapend epoxyhars. Het sterk aangetaste en verweerde hout moest vervangen worden, en dat was er meer dan oorspronkelijk voorzien.

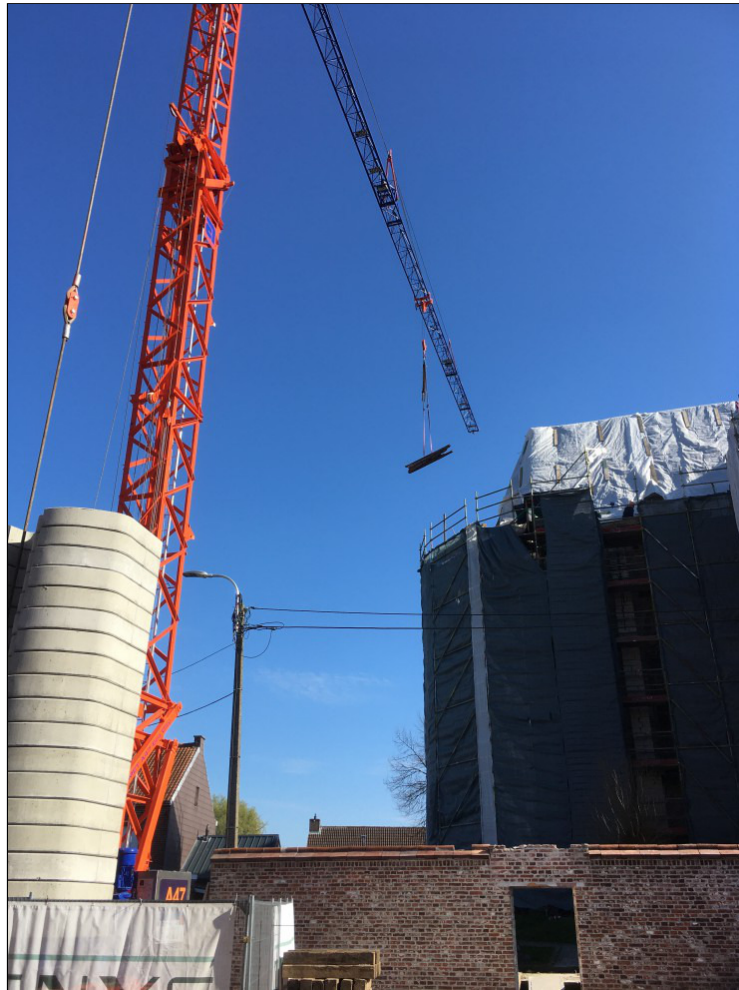
Torenkraan

Gevolg daarvan was de noodzaak van een torenkraan, die niet alleen de langere balken naar boven moest heffen, maar ook houtconstructies die op de grond in de timmerwerkplaats werden geassembleerd. Ze kwamen de zolder binnen via een opening in de dakbescherming boven het koor en vandaar werden ze manueel verder getakeld.

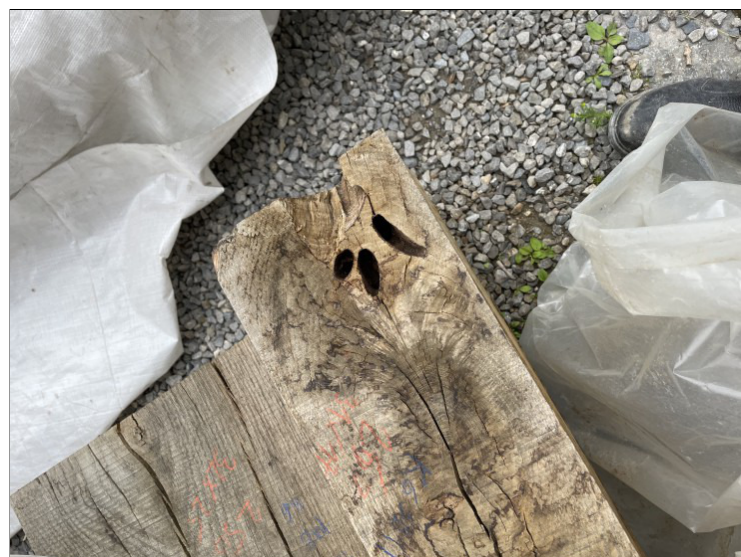
(c) Origin Architecten - Houtaantasting met uitvliegopening

Het besproeien van oud en nieuw hout is efficiënt tegen de eitjes van de boktor die zich meestal aan de oppervlakte bevinden. De uitvliegopeningen zijn zeer opvallend (enkele cm). Onze Monumentenwachter Andries was wel blij met het exemplaar, dat hij toevoegde aan zijn verzameling.

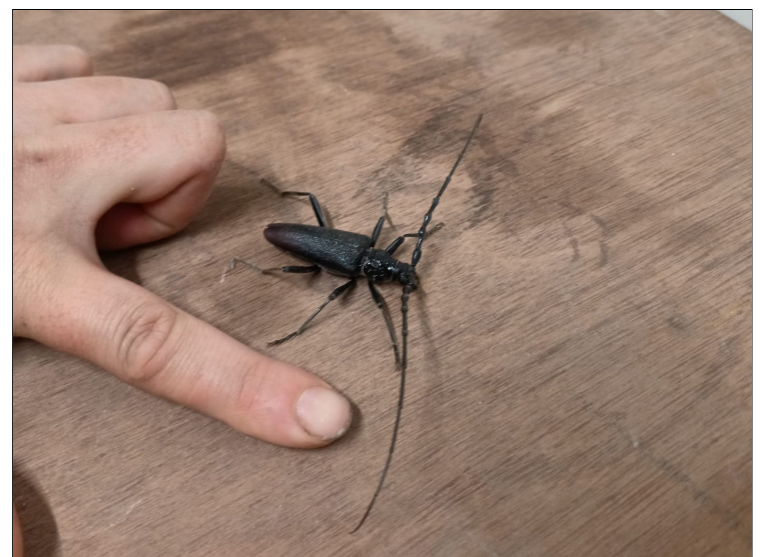
Heldenboktor

Even schrikken toen er een “**heldenboktor**” werd aangetroffen in het nieuwe eikenhout. Een enorm groot exemplaar.

Andries Deknopper van Monumentenwacht was er snel bij. Hij stelde ons gerust: de kans op verdere aantasting van de bestaande dakkap is wellicht klein. Aangezien dit insect een nathoutboorder is zal hij wellicht geen (oude) houten onderdelen aantasten en zal hij (indien hij eitjes kon leggen in hout van de dakkap) zich beperken tot het spint-hout.

Er is een volledige behandeling van dakkap voorzien na uitvoering van restauratiewerken.
